Sils i. D., Burganlage Hohenrätien

LK 1215, 753 465/173 165, 940 m Ü. M.

Seit dem Jahre 2001 legt der ADG etappenweise einen frühmittelalterlichen Kirchenkomplex in der Burganlage Hohenrätien frei.¹¹¹ Im Berichtsjahr dauerten die Unter-

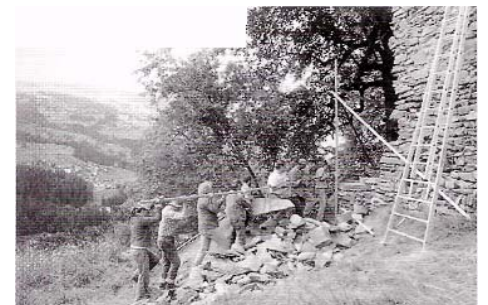
Abb. 53: Sils i. D., Burganlage Hohenrätien. Mauersicherung bei der West-Ecke der Burganlage. Mitarbeiter des ADC und Freiwillige transportieren einen Eckstein. Blick gegen Norden

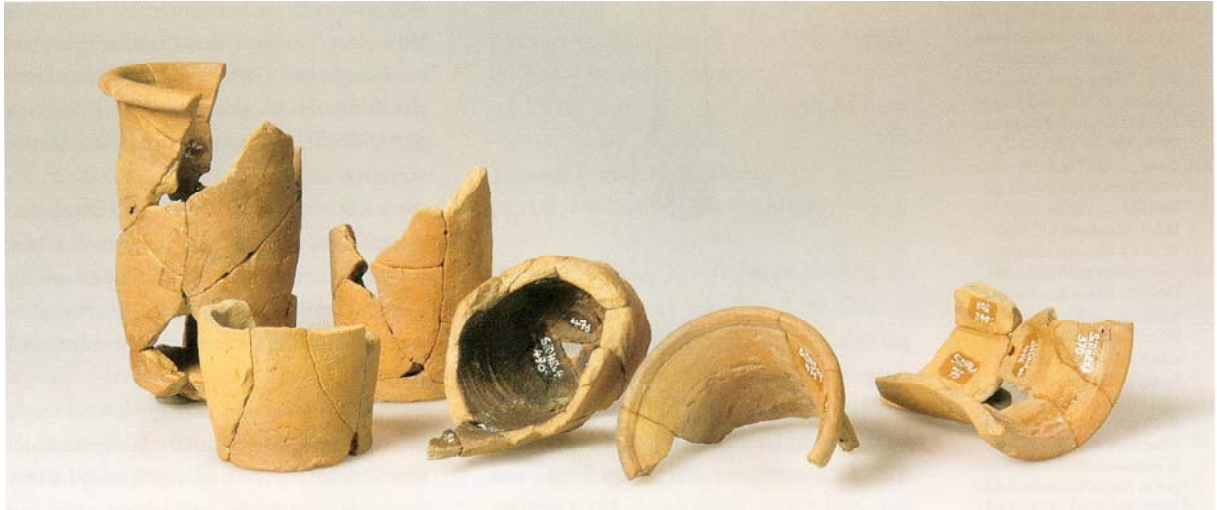
Abb. 52: Sils i.D., Burganlage
Hohenrätien. Auswahl von Becherkacheln
(12. Jh.) aus dem Raum Pos. 7. Höhe der
Kachel links aussen 10.5 cm.

Die Auswertung der Dokumentation, Daten und Funde des bereits freigelegten Teiles ist zurzeit im Gange - für eine abschliessende und detaillierte Beschreibung des Kirchenkomplexes ist es noch zu früh. In einer Vorschau wird hier eine Fundgruppe von Ofenkacheln vorgestellt. Die Fragmente stammen alle aus Auffüllschichten in Raum Pos. 7 (Abb. 51/E). Einige der Scherben Hessen sich soweit zusammenfügen, dass Umrisse von Becherkacheln erkennbar sind (Abb. 52). Dabei sind schmale, grösstenteils zylindrische Formen auszumachen. Eine einzige Kachel konnte vom Boden bis zürn

Rand zusammengefügt werden, sie misst in der Höhe 10,5 cm. Die äussere Wandung ist bei allen Stücken glatt; unterschiedlich sind die Randformen. Variationen von ausladenden oder abgestrichenen Rändern sind ebenso vertreten wie Wulstformen mannigfacher Art. Aufgrund typologischer Vergleiche dürften die Kacheln im 12. Jahrhundert hergestellt worden sein.¹¹² Während zweier Wochen im Juli arbeiteten freiwillige Helferinnen und Helfer auf der Grabung mit. Sie gingen uns auch bei der Sicherung der Umfassungsmauer am Westende der Burganlage tatkräftig zur Hand (Abb. 53).¹¹³ In einer vor der Sicherung durchgeführten Sondierung an dieser Stelle konnten ältere, gemörtelte Mauerfundamente nachgewiesen werden. Die dazugehörige Konstruktion muss spätestens vor dem Bau der Beringmauer abgebrochen worden sein. Weitere Erkenntnisse dazu wie auch zu einem im Berichtsjahr durchgeführten Dendro-chronologie-Projekt in der ganzen Burganlage folgen zu einem späteren Zeitpunkt.¹¹⁴
